# Fra bispeborg til kongeborg

## – udgravningen ved Bisgård på Samsø

AF VIVIAN ETTING, NILS ENGBERG,  
JØRGEN FRANDSEN, LIS NYMARK OG HANS SKOV

Nationalmuseets Arbejdsmark 2011

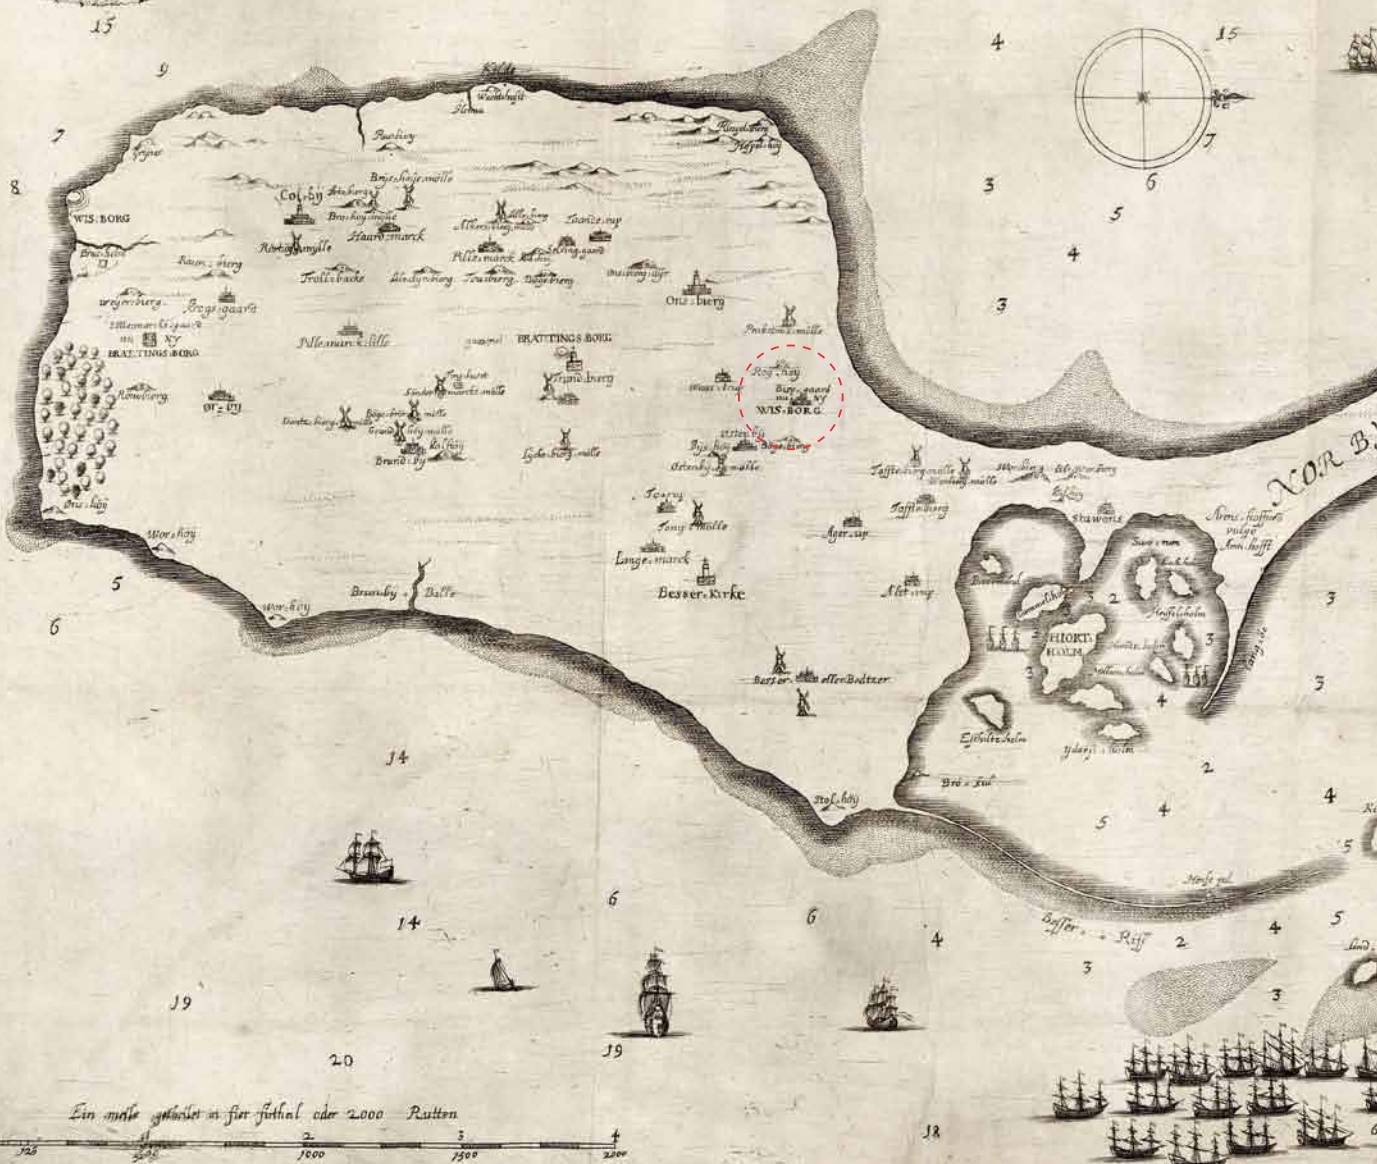
**Fig.1**

Det ældste detaljerede kort over Samsø bringes i Peder Hansen Resens beskrivelse af øen fra 1675. Her optræder Bisgård både med navnet Bispgård og Ny Visborg. Det var Peder Griffenfeldt, der i sine få år som greve af Samsø 1674–76 omdøbte stedet, men det nye navn slog aldrig an. Nord er til højre.

The oldest detailed map of Samsø was published in Peder Hansen Resen's description of the island from 1675. Here Bisgård appears both with the name »Bispgård« and »Ny Visborg«. It was Peder Griffenfeldt who, during his few years as Count of Samsø in 1674–76, renamed the place, but the new name never gained a foothold. North is to the right.

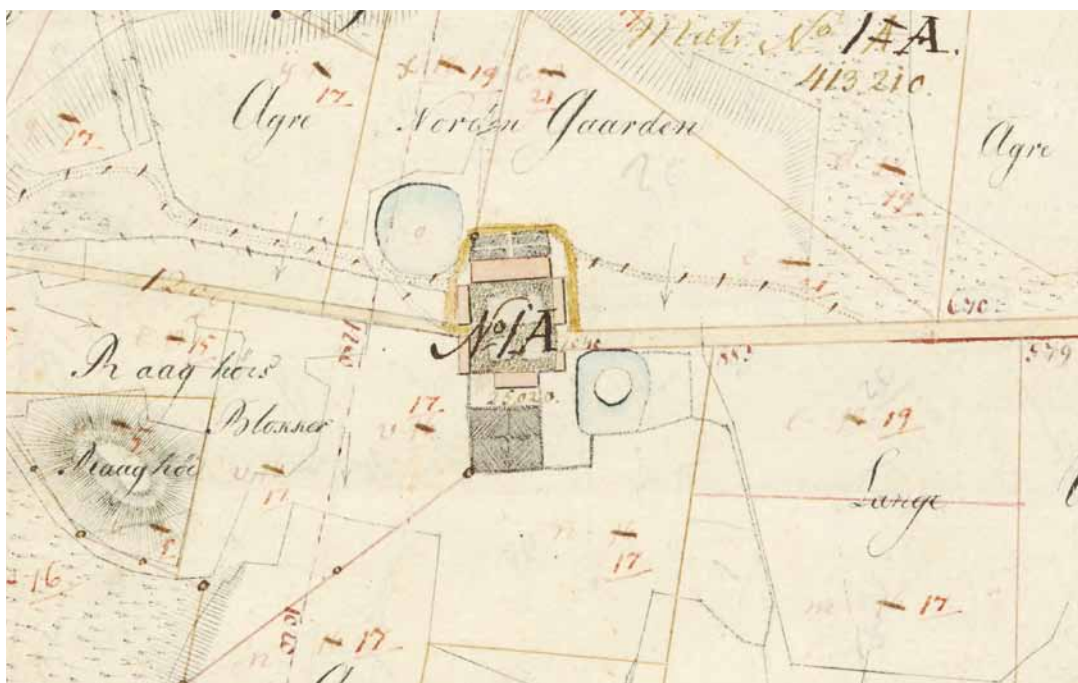
Fig.2

Det ældste matrikelkort over Bisgård er fra 1811, hvor den store firfløjede gård for længst havde afløst borgen. Ude i haven ses dog stadig den lille borgbanke, omgivet af en voldgrav. I dag er kun stuehuset tilbage af den store gård. Kort- og Matrikelstyrelsen.

The oldest cadastral map of Bisgård is from 1811, when the large quadrangular farm had long since succeeded the castle. Out in the garden, though, one can still see the small castle mound, surrounded by a moat. Today only the farmhouse remains of the large farm.

Ifølge Laurids de Thuras Samsø-beskrivelse fra 1758 var gårdens daværende bygninger opført af Christian 4., hvilket passer godt med de arkæologiske iagttagelser af borgens omdannelse til et gårdsanlæg i begyndelsen af 1600-tallet. Det ældste matrikelkort over Bisgård fra 1811 (fig.2). viser den store firlængede gård, der omsluttede en rummelig gårdsplads, og sådan fremstod den helt op til midten af 1900-tallet (fig.12). Nordlængen var en anseelig ladebygning i bindingsværk fra 1761, der senere blev udskiftet ligesom østfløjen. Vestlængen med portåbningen var ligeledes af bindingsværk, og den gik muligvis helt tilbage til 1600-tallet. I dag er kun stuehuset mod syd bevaret som det sidste led i kæden af bygninger med rødder helt tilbage til middelalderen.

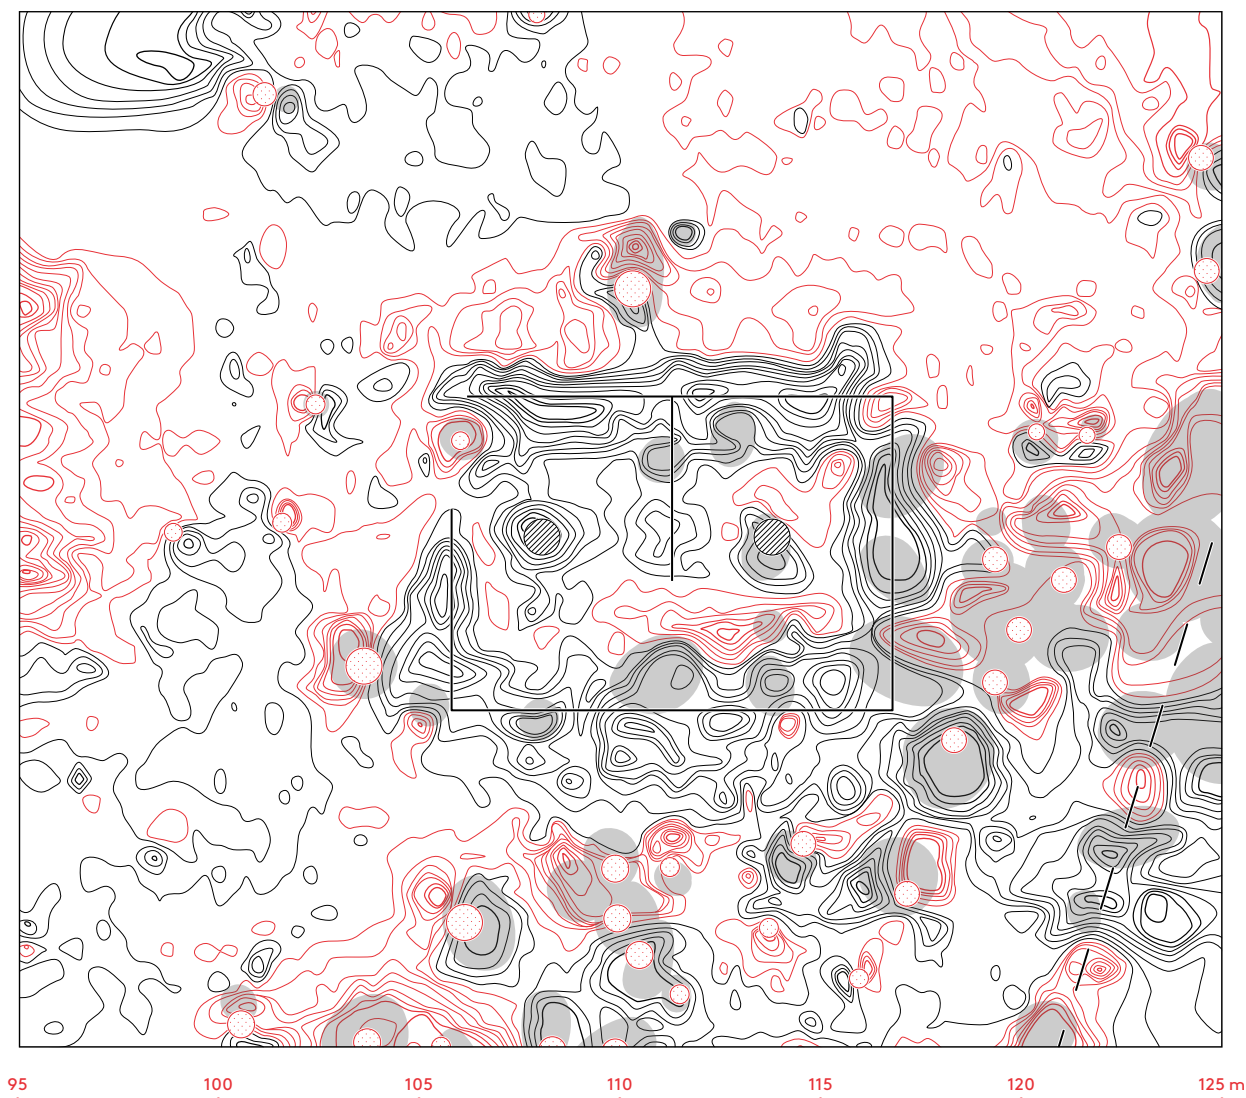
**Fig.4**

Forud for udgravningen blev den lille borgbanke gennemgået med magnetometer. Resultatet viste, at der under jorden måtte gemme sig fundamenter til en bygning.

Prior to the excavation, the small castle hill was surveyed with a magnetometer. The result showed that there must be the foundations of a building under the soil.

10 år, syntes størrelsen af det lille voldsted at passe til det begrænsede behov for beskyttelse til bispens folk. I dag er der en tæt bevoksning af store træer og brændenælder på stedet, men det lykkedes alligevel at undersøge borgbanken med et såkaldt magnetometer forud for udgravningen. Under gunstige forhold er det her muligt at danne sig et billede af, hvad der ligger under jordoverfladen. På Bisgård var forholdene gode, og målingerne tydede på, at banken gemte på resterne af en større stenbygning (fig.4).

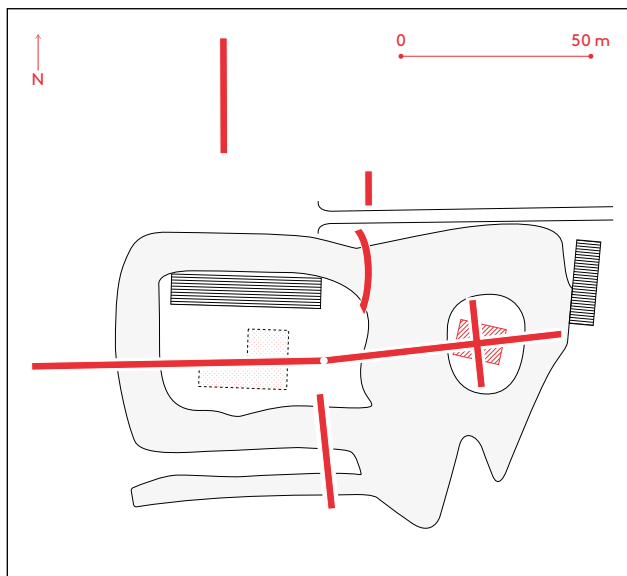
Fig.5

Plan over Bisgård med de indtegnede, røde søgegrøfter fra udgravningen. Med gråt er fremhævet de oprindelige voldgrave, der omgav hovedborgen med stenhuset, samt forborgen med økonomibygningerne. Planen over disse antydes med en stiple linje. Med sort er markeret det endnu stående stuehus fra den senere firlængede gård, samt en ydre lade.

Plan of Bisgård with the sondage trenches, red, from the excavation drawn in. The original moats that surrounded the main castle with the stone house, and the forecourt with its utility buildings, are emphasized in grey. The plan of these buildings is indicated by a broken line. The still-standing farmhouse from the later four-winged farm, as well as an outer barn, are marked in black.

videre ud gennem den vestlige voldgrav. Vinkelret på den lange grøft blev der gravet to mindre grøfter på henholdsvis 11 m mod syd og 9 m mod nord (fig.5). Mod øst har voldgraven været 10 m bred, mens den mod vest med hele 15 m var noget bredere. Bunden af voldgraven lå ca. 3 m under borgbankens daværende overflade. Tørvelag i voldgraven er tegn på, at det har stået mellem 1,5 og 2,0 m vand i voldgraven. Mod øst var det meget tydeligt, at borgbankens sider er blevet forstærket med en tørveopbygning.

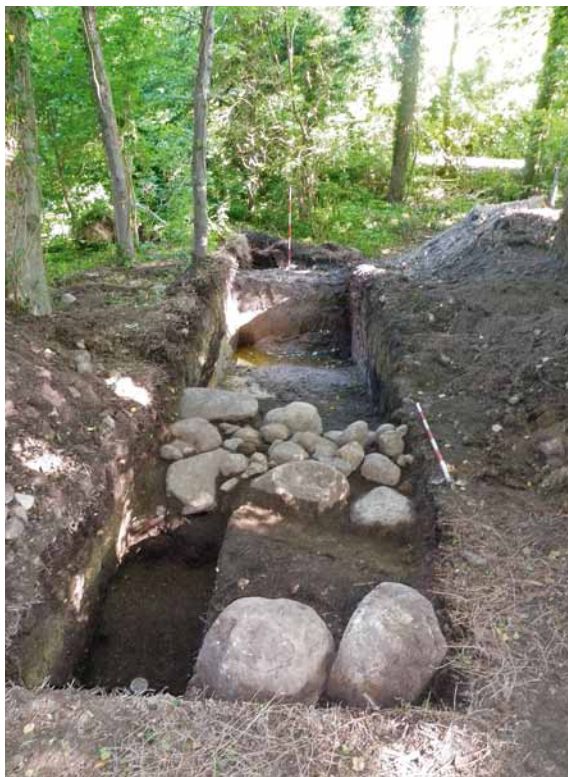
**Fig.6**

Den nordre søgegrøft på den lille hovedbanke. Fundamentet på tværs af søgegrøften er fra stenhusets nordmur, og i baggrundens profil ses den bratte nedgravning til voldgraven.

The northern sondage trench on the small main mound. The foundations across the trench are from the north wall of the stone house, and in the profile in the background one can see the steep descent dug down to the moat.

dig var bevaret i ret god stand en lille halv meter under nuværende terræn. Fundamenterne var kun synlige i søgegrøfterne, men de ligger sådan, at der ikke kan være tvivl om, at de hører til de fire sider i en bygning (fig.6). På borgbanken har stået et kraftigt og fornemt hus i hvert fald delvist opført i teglsten.

Fundamenternes bredde på 1,3 m svarer til de middelalderlige kirkers. Det giver et indtryk af størrelse og højde på den bygning, som fundamenterne har båret. Indvendig målt var huset 10,5 × 7 m bredt og har således haft et grundareal på ca. 73 m<sup>2</sup>. Det kraftige fundament viser, at huset må have været to–tre etager højt, og der blev afdækket tre rundede kampestensfundamenter jævnt

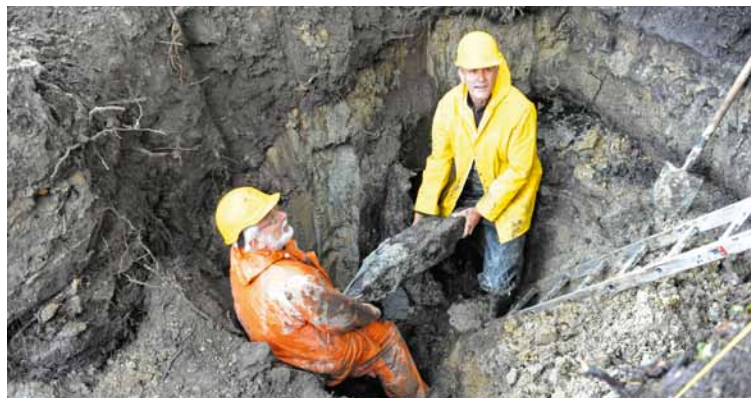
**Fig.7**

Nils Engberg og Per Poulsen optager en af brostolperne fra voldgraven mellem hovedbanken og forborgen. Den dendrokronologiske datering viste, at den ældste bro blev etableret i 1290'erne og senere repareret i vinteren 1321–22.

Nils Engberg and Per Poulsen taking up one of the bridge posts from the moat between the main mound and the bailey. The dendrochronological dating showed that the oldest bridge was established in the 1290s and was later repaired in the winter of 1321–22.

Ude i voldgraven vest for banken kom to egetræsstolper til syne lige i kanten af søgegrøften og blot 1,5 m fra bygningens vestgavl (fig.7). Det er højst sandsynligt brostolper fra broen over voldgraven. Søgegrøftens placering på det freddede fortidsminde levnede desværre ikke mulighed for at eftersøge flere stolper i denne omgang. Stolpernes indbyrdes placering udpeger den ene som originalen og den anden

som en reparation. Reparationsstolpen var så velbevaret, at den endnu havde et stykke bark siddende, og fældningstidspunktet kunne derfor ved årringsdatering bestemmes præcist til vinteren 1321–22. Den anden stolpes datering er lidt mere usikker, men sikkert er det, at den er fældet i årtierne efter 1270. En tredje stolpe frilagt i et andet felt mod nordvest kan tilhøre samme broforbindelse. Den er fældet i årene omkring 1340. Hvad enten den hører til broen eller ej, viser den, at borgen stadig på den tid var i funktion og blev vedligeholdt.

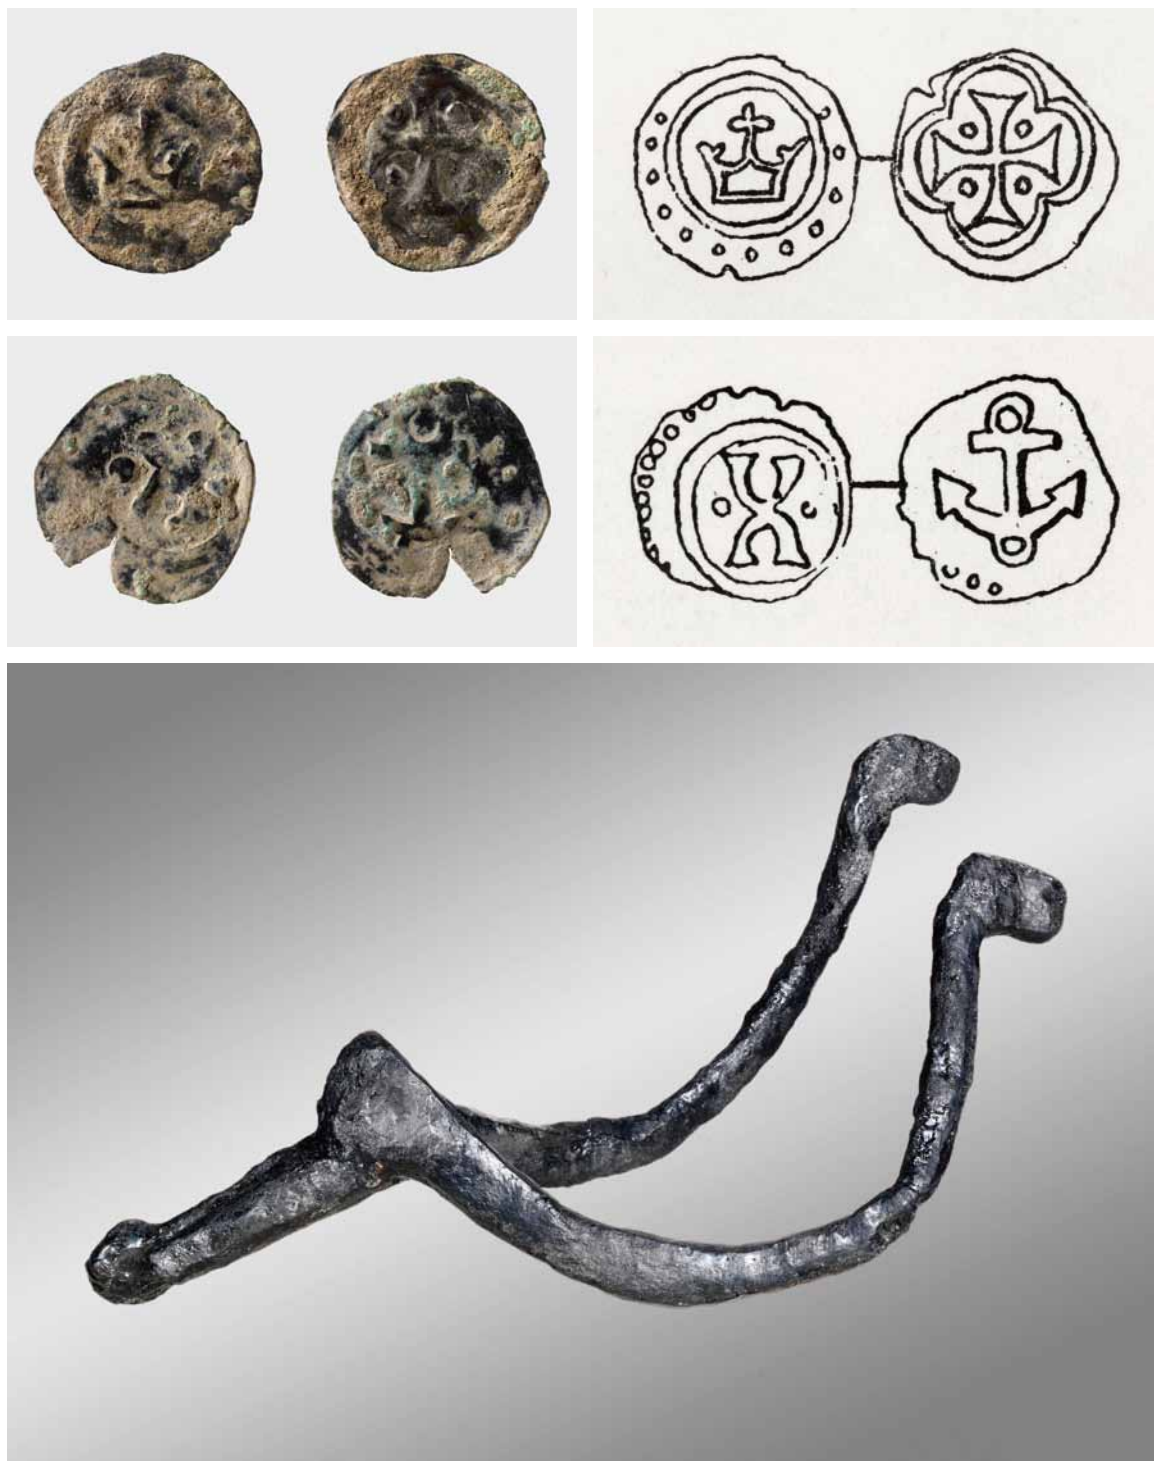
Fig.8

Fund fra udgravningen.

- For- og bagside af to såkaldte borgerkrigs mønter, sammenholdt med en tegning af typen. Øverst en penning, slået i Roskilde i 1280'erne og nederst en penning, slået samme sted ca. 1310–1320. Begge mønter er 1,7 cm i diameter.
- Velbevaret spore fra 1300–1400. Længde 15 cm.

- Obverse and reverse of two so-called Civil War coins. Compared with a drawing of the type. Top: A *penning*, minted in Roskilde in the 1280s. Bottom: A *penning*, minted at the same place c. 1310–1320. Both coins are 1.7 cm in diameter.
- Well preserved spur from 1300–1400. Length 15 cm.

Dateringerne af brostolperne var en stor overraskelse. De gør borgen omkring hundrede år ældre end forventet, men de stemmer godt overens med dateringen af andre fund. Der blev således fundet ni såkaldte borgerkrigsmønter fra slutningen af 1200-tallet til midten af 1300-tallet, og mange fund af keramikskår, bæltespænder, armbrøstbolte og en fin spore støtter klart en datering af

Bisgård til denne periode (fig.8). Ved maskingravningen af søgegrøfterne blev der afgravet i tynde lag, og efter hver afgravning blev fladen gået over med metaldetektor af dygtige amatørarkæologer, som leverer en uundværlig hjælp ved udgravningerne på Samsøs voldsteder. Fundene viser samstemmende, at borgen må være opført omkring hundrede år før Biskop Bo havde Samsø i pant i årene omkring 1400, dvs. ca. år 1300, eller skal vi gætte på 1290'erne. Det var udgravningens ene store overraskelse.

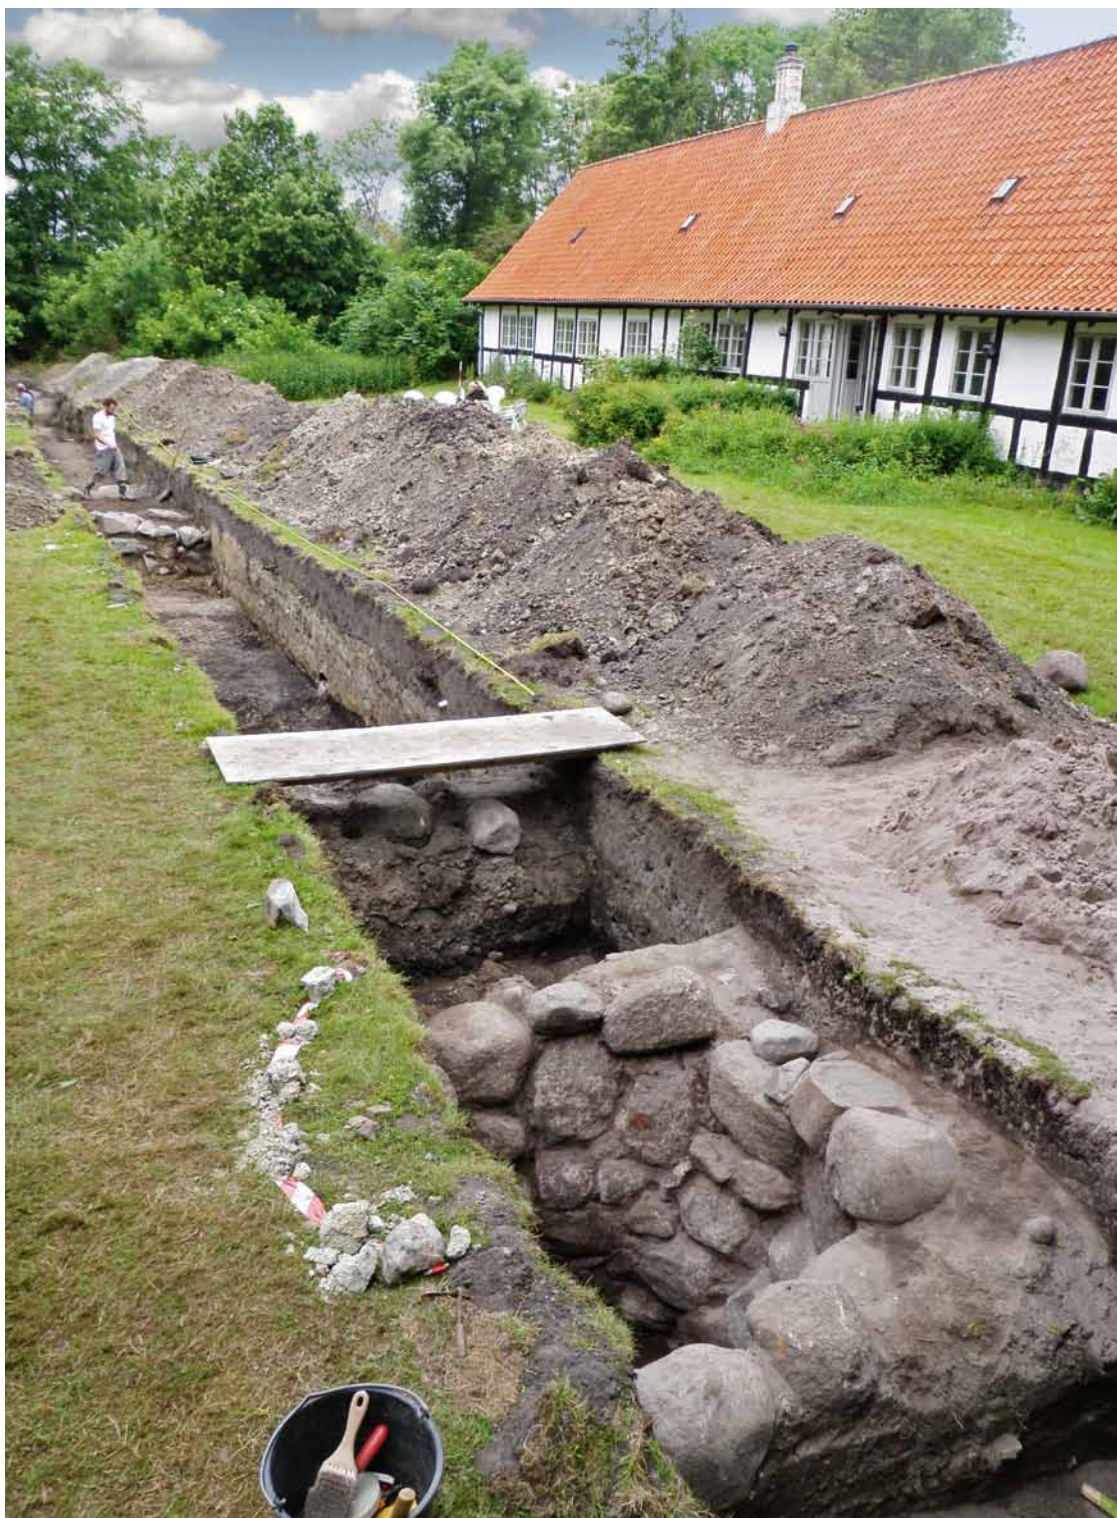
**Fig.9**

I søgegrøften hen over forborgen ses i forgrunden den stensatte brønd. Bagerst skimtes fundamenterne til økonomibygningen med det velbevarede gulv. Stuehuset fra den senere gård ses til højre.

In the sondage trench across the bailey, the stone-built well can be seen in the foreground. At the back one can make out the foundations of the utility building with its well preserved floor. The farmhouse from the later farm can be seen on the right.

Den store borgbanke udgør en såkaldt forborg, hvor der har ligget økonomibygninger, stalde og lader. Den er skabt ved at tilføre et opfyldningslag på mindst 1,2 m jord og ler, der bl.a. blev hentet, da man gravede ud til voldgravene. Der var også et tilført lag med brændt lerklining, trækul og aske, som vidner om, at man har fået ryddet op efter en brand et andet sted ved at deponere affaldet på den kommende borgbanke. Forborgen er efter middelalderen blevet omformet, reguleret og afgravet, så der også her kun er bevaret anlæg, som har været gravet godt ned i borgbanken (fig.9). I den lange søgegrøft blev det meste af en kampestenssat brønd frilagt. Brønden havde en indvendig diameter på 1,4 m, og den var fyldt op med rent strandsand. Af sikkerhedsmæssige grunde blev kun noget af den tømt, men med karteringsbor kom vi ned i 5 m's dybde. Der blev ikke gjort daterende fund i brøndens opbygningslag, så alderen er usikker, men brønden hører med stor sandsynlighed til borganlægget.

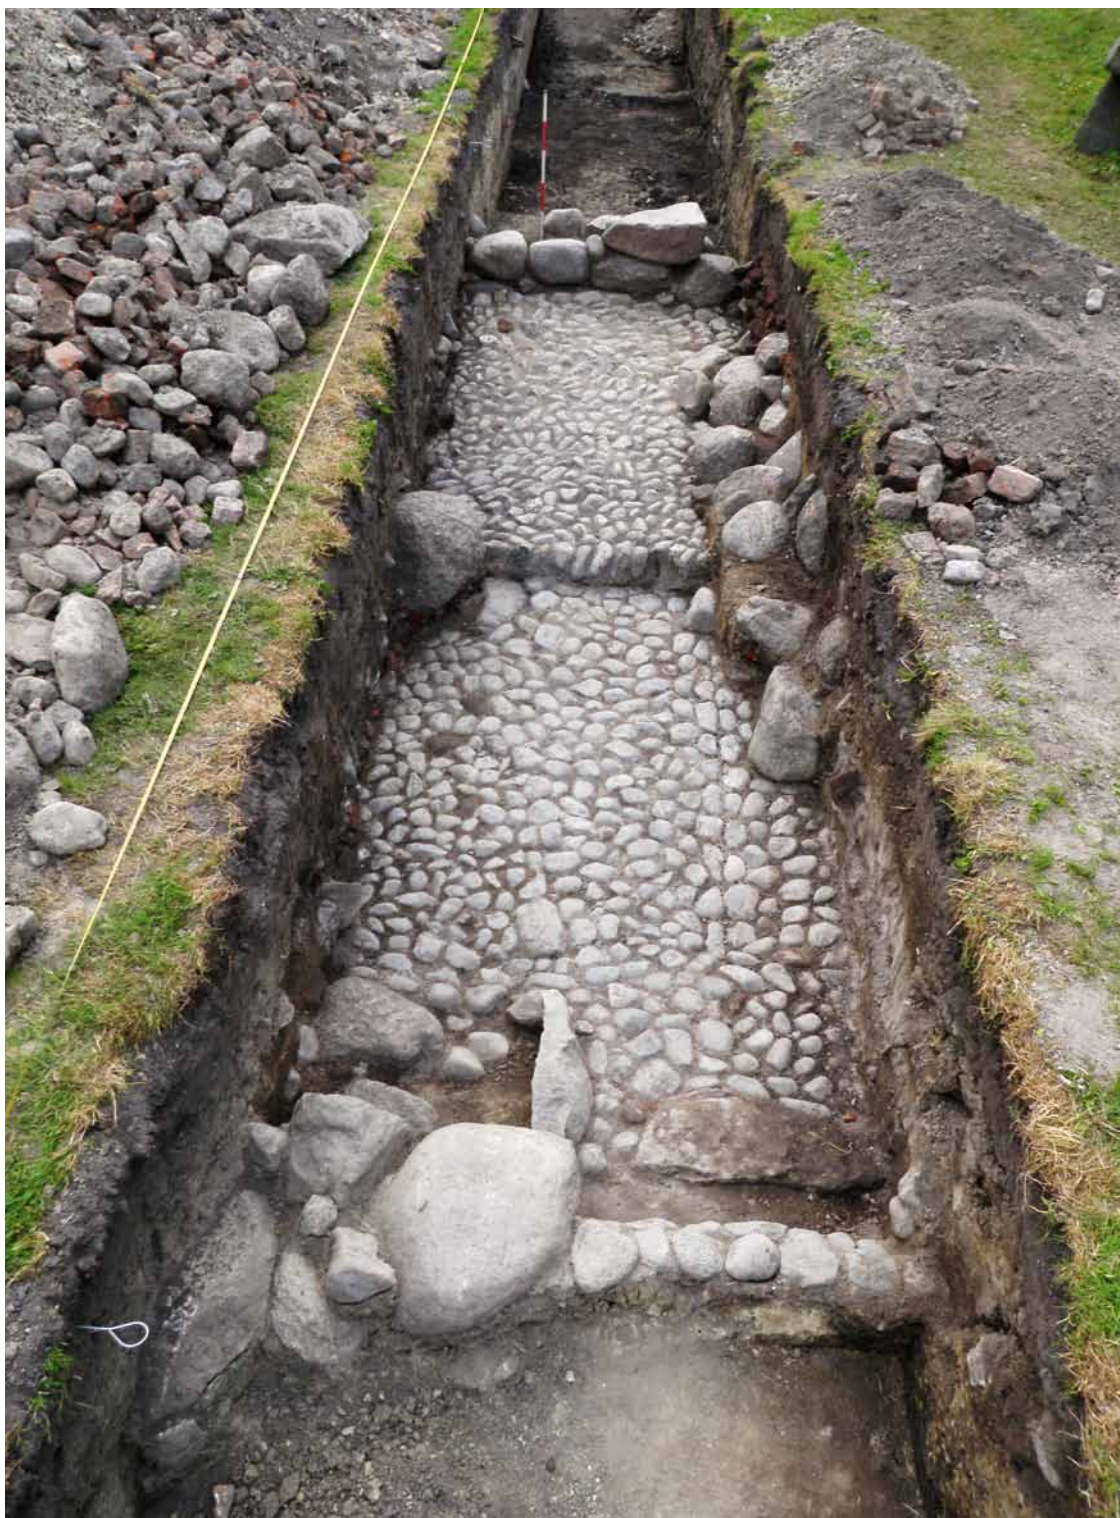
**Fig.10**

Et fint pigstensbelagt gulv var stadig bevaret fra kælderetagen i en af borgens økonomibygninger. Huset har været 7 m bredt og delt i to rum. Indgangen med trædesten var stadig bevaret.

A fine cobblestone floor was still preserved from the cellar floor in one of the castle's utility buildings. The house was 7 m wide and divided into two rooms. The entrance with its stepping stones was still preserved.

Længere mod vest krydsede søgegrøften en velbevaret kælder med ydervægge opbygget af kampesten. Stenene er blevet sat, samtidig med at borgbanken blev opbygget, så dateringen af kælderen kan der ikke herske tvivl om. Som det store stenhus på den lille borgbanke hører den til anlægget fra ca. år 1300. Kælderen var fyldt op af store mængder teglstensbrokker og kampesten, men den forholdsvis spinkle mur har næppe kunnet bære et stenhus. Teglstenene stammer således formentlig fra tavlene i en bindingsværksbygning. Udvendig har bygningen haft en bredde på 7 m, og indvendig målte kælderen 5,8 m. Det fint bevarede gulv i kælderen var pigstensbelagt (fig.10), og kælderen har været delt i to rum af en skillevej. Den østlige del var lagt oven på det oprindelige gulv og må være kommet til ved en ombygning. En stor, flad trædesten ved vestvæggen viser tydeligt, hvor indgangen til kælderen har været. Ved siden af indgangen var en stenopbygning, der muligvis er del af en ovenkonstruktion. Sandsynligvis har kælderen været udnyttet som køkken, således som det kendes fra mange

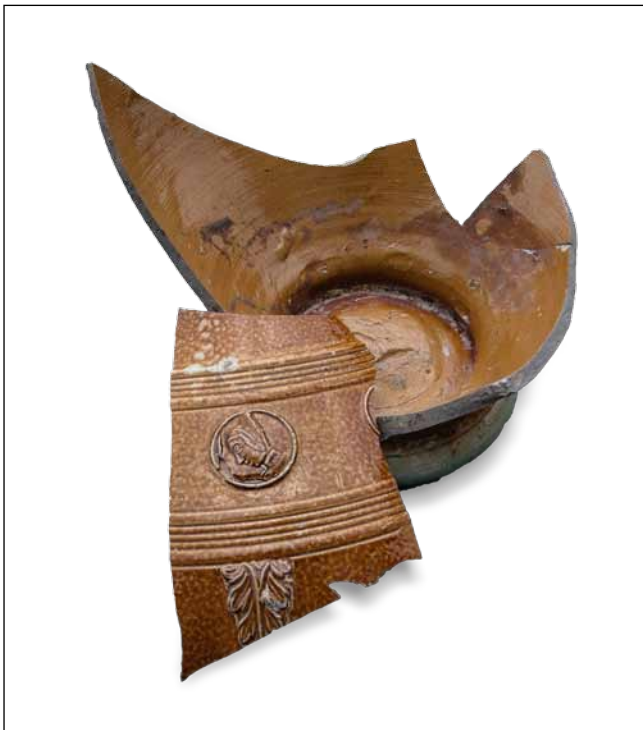
**Fig.11**

Skår fra en glaseret stentøjskande fra renæssancen, udsmykket med portrætter i små medaljoner.

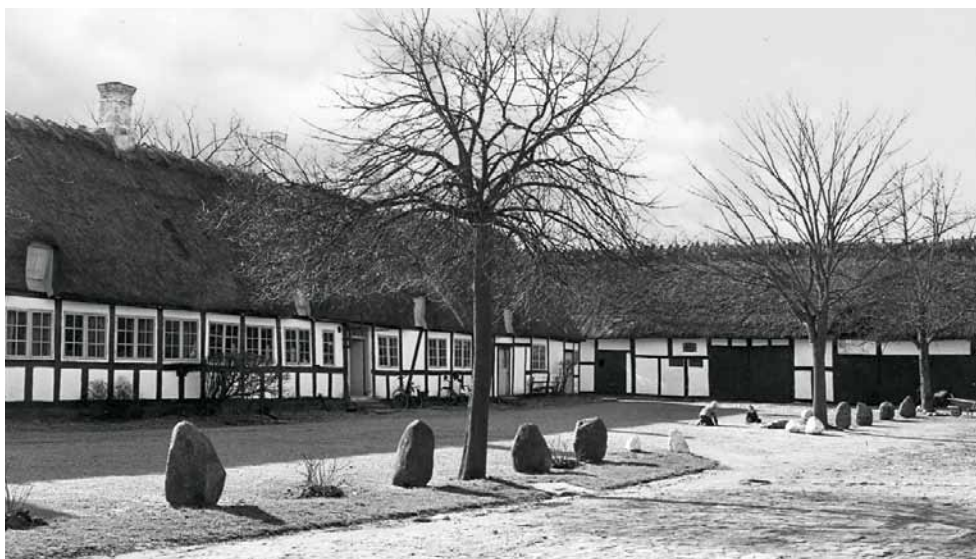
Fig.12

Bisgård i 1950'erne, hvor den store firlængede gård stadig var bevaret. I dag står kun stuehuset mod syd, der ses til venstre i billedet.
